# Variação de resistência em argamassa devido à ação de sais solúveis na região do sertão, no município de Petrolina PE

**Variation of resistance in mortar due to the action of soluble salts in the sertão region, in the city of Petrolina PE.**

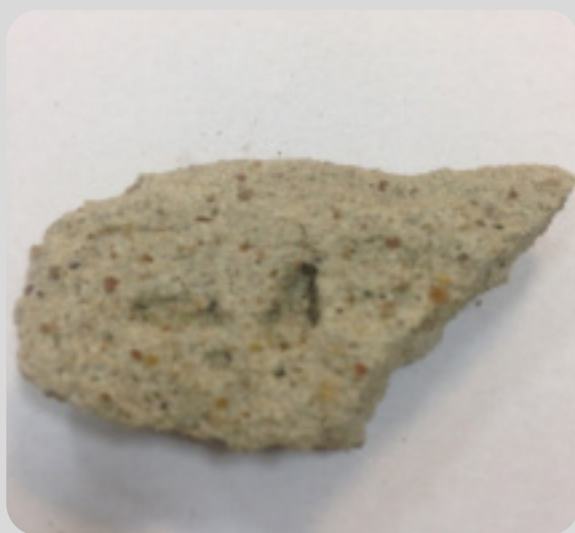
Foto 1: Amostra mais degradada

Após a realização de uma Vistoria Pericial em residência unifamiliar, situada na Rua do Jatobá, 935 – Casa II – Bairro Jatobá – Petrolina – PE, com menos de 01 (um) ano de utilização, foi verificada uma patologia existente na argamassa de revestimento. Conforme demonstrado nas **fotos 01 e 02 abaixo**, observou-se um grau elevado de

agressividade no material de revestimento, considerando locais distintos da alvenaria e etapas diferentes de agressividade, diminuindo a capacidade de durabilidade do material e do composto de revestimento, não conseguindo assim cumprir as exigências citadas pela NBR 15.575.

Podemos ver claramente a diferença visual na tonalidade das amostras colhidas, onde a com maior agressividade tem uma menor coloração cinzenta, mostrando claramente a diminuição da cristalização do Cimento Portland. Esta caracterização, quando em relação a sua textura, a amos-

tra da foto 01 demonstra um esfarelamento quando comparada à amostra da foto 02. Confirmando a perda de cristalização da argamassa de revestimento.

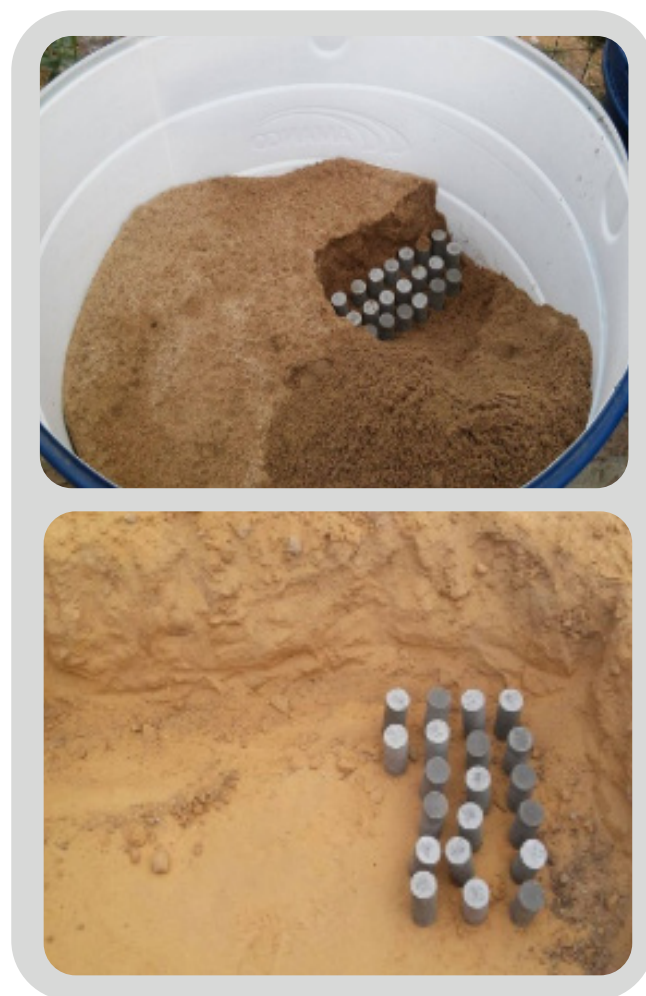
Os corpos de prova foram expostos a situações reais e naturais, a fim de avaliar o comportamento do revestimento diante das agressividades naturais e, assemelhadas à situação de uso, variações de umidade, temperatura e exposição a areias identificadas como contaminadas por sais.

Foram produzidos com uma proporção de 01 (uma) unidade de cimento para 05 (cinco) unidades de areia (traço 1:5), sendo esse o traço comum utilizado na Região. Quando utilizado, o impermeabilizante foi adicionado à água de amassamento, com ajuda de uma proveta graduada 50ml, numa proporção de 2 Litros para cada 50kg de cimento. Foram fabricados um total de 320 corpos de prova, sendo 80 para cada tipo de

traço e exposição, acondicionados de acordo com o tipo de exposição. Devidamente espaçados para garantir o envolvimento do agregado miúdo.
