# REVISTA *técnica*

*especial:* cinquenta anos do IBAPE - PE

ARTIGOS  
*técnicos*

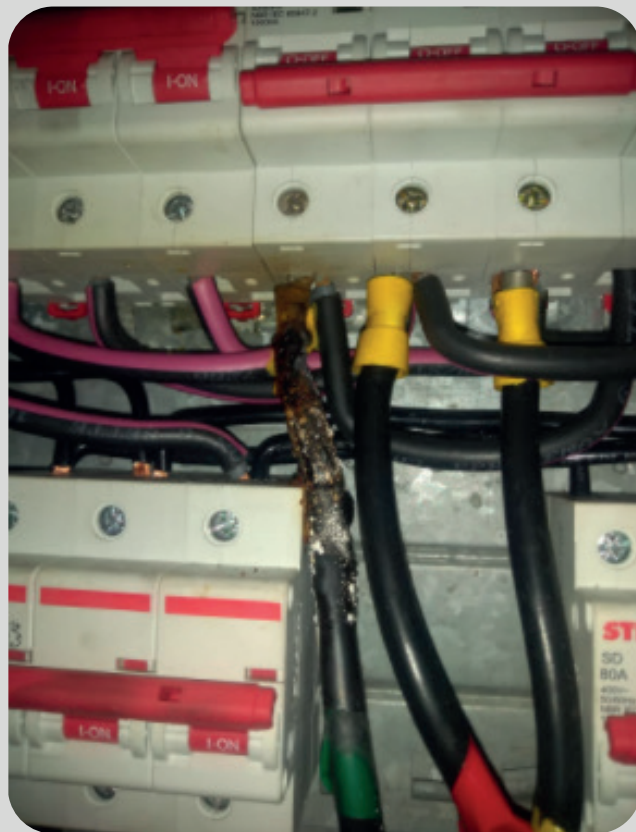
Imagem 2  
Quadro de distribuição de uma autarquia

**As imagens 2, 3, 4 e 5 expressam alguns destes riscos encontrados em inspeções realizadas por nós e que poderiam ser consideradas aptas por um profissional sem o conhecimento da eletricidade e das normas.**

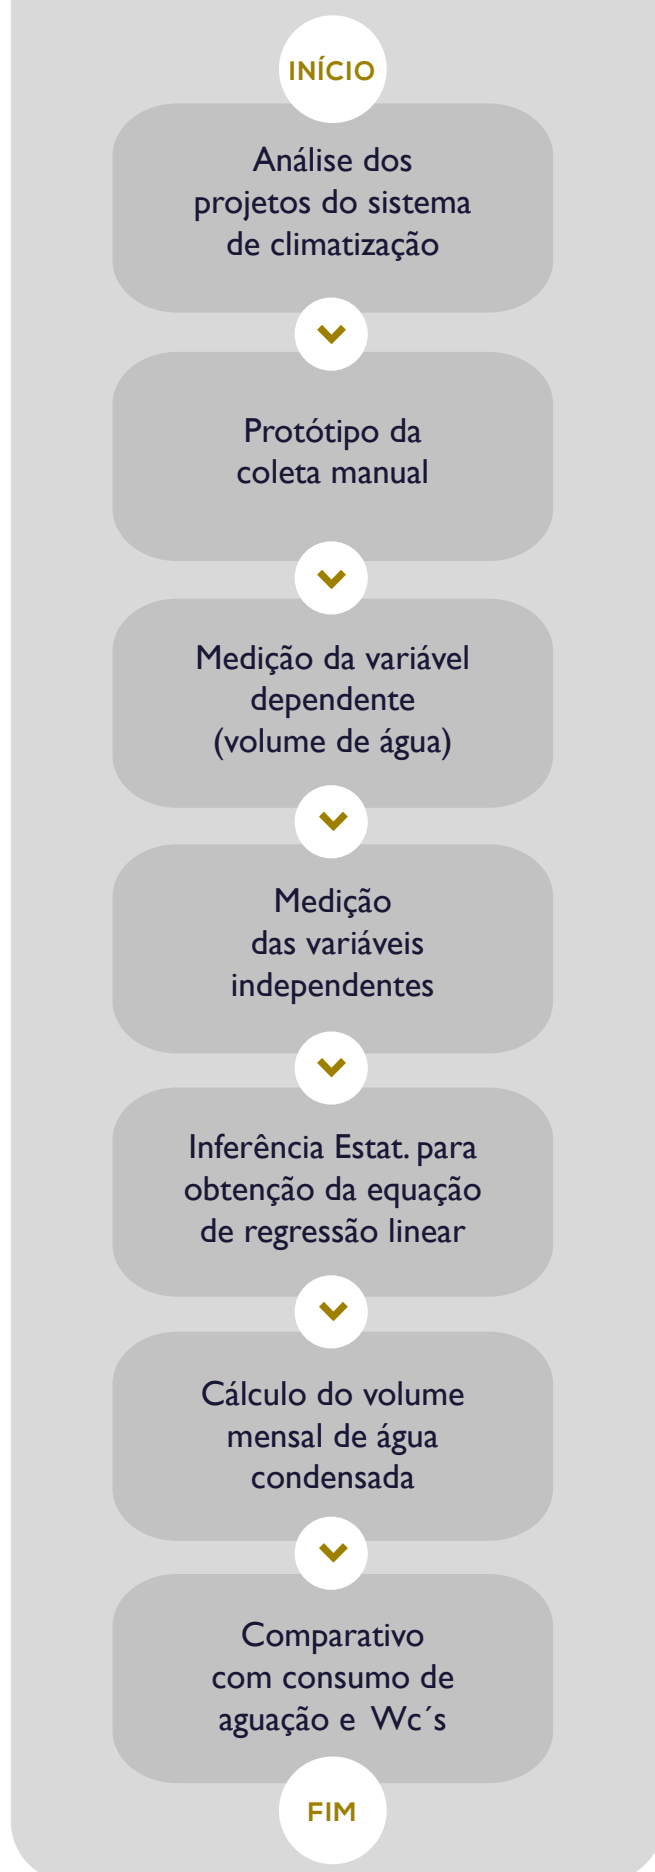
FIGURA 1

Fluxograma do desenvolvimento da pesquisa.

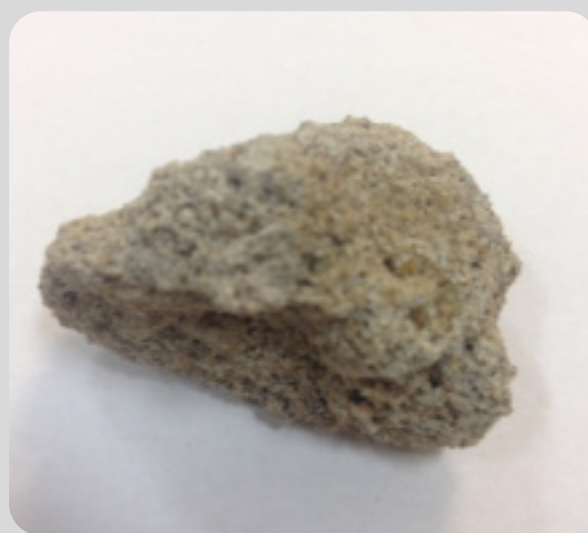
Foto 2: Amostra menos degradada

Podemos ver claramente a diferença visual na tonalidade das amostras colhidas, onde a com maior agressividade tem uma menor coloração cinzenta, mostrando claramente a diminuição da cristalização do Cimento Portland. Esta caracterização, quando em relação a sua textura, a amos-
